# KONSERVATORSKI NAČRT

**Smlednik - Dvorec Valburga**

## **POROČILO NARAVOSLOVNIH PREISKAV**

Gradivo za pripravo rekonstrukcije oken in vrat v slavnostni  
dvorani dvorca

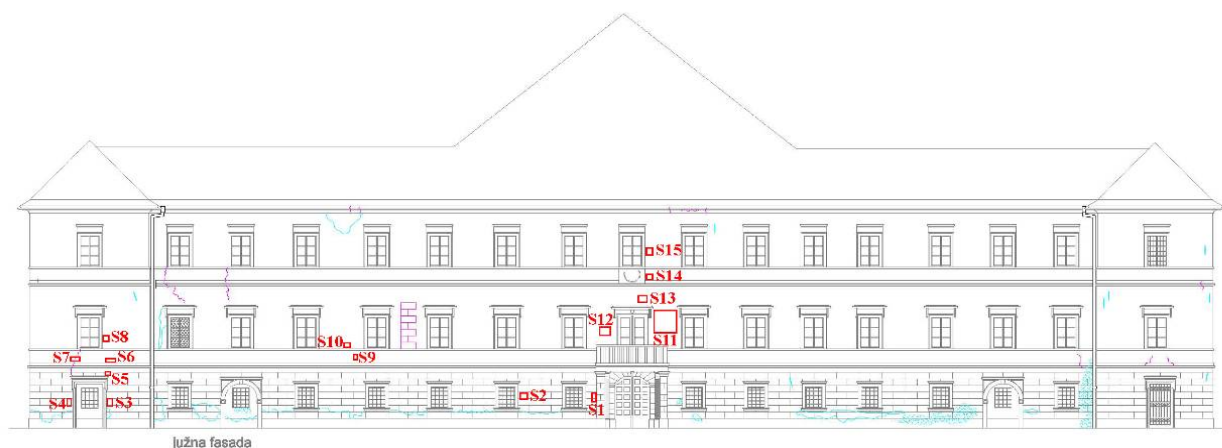
Slika 3: Označene lokacije sond na J glavni fasadi.

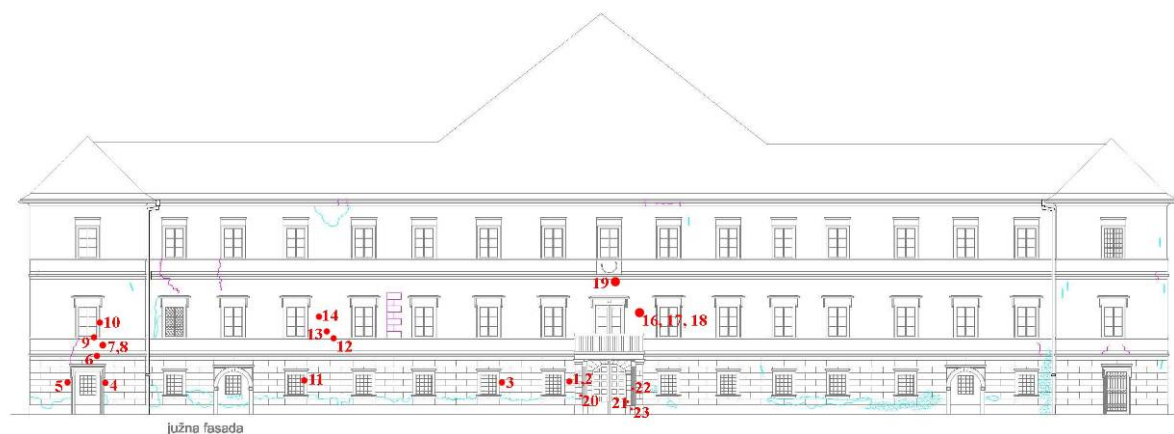
Slika 4: Označene lokacije vzorcev na J glavni fasadi.

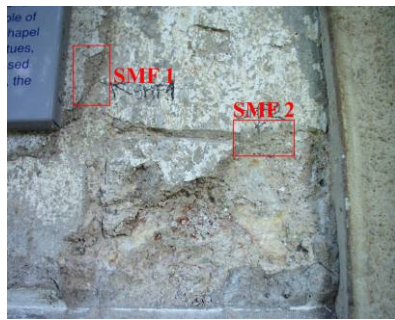
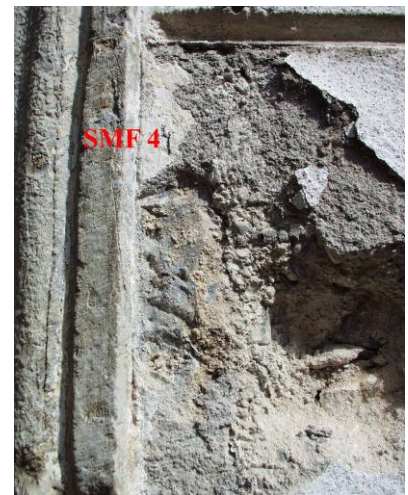
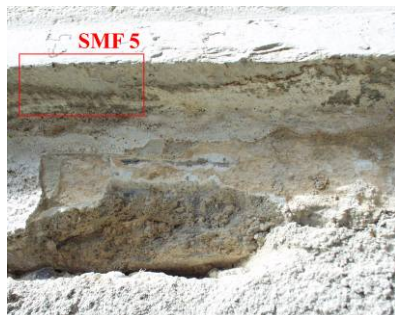
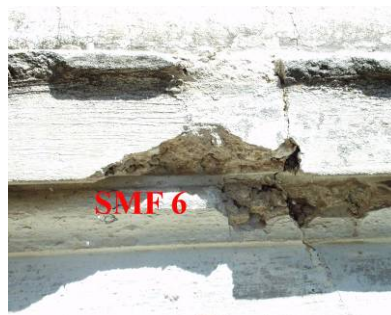
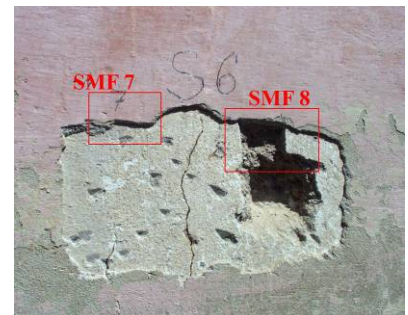
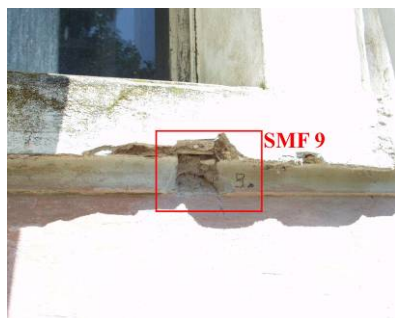
*Slike 5 do 22: Na fotografijah označene lokacije odvzetih vzorcev, foto. I. Nemec in A. Padovnik.*

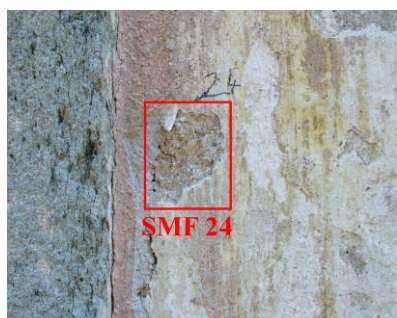
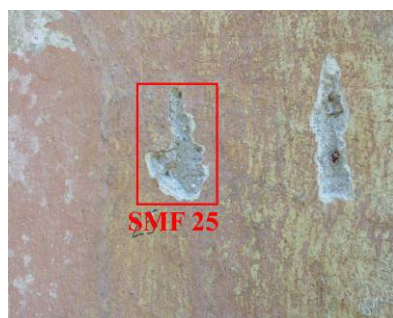
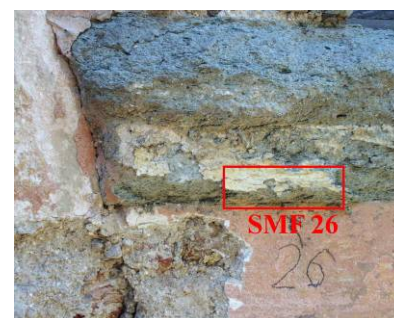
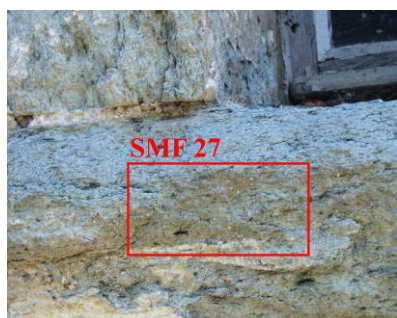
*Slike 24 do 27: Na fotografijah označene lokacije odvzetih vzorcev, foto. I. Nemec in A. Padornik.*

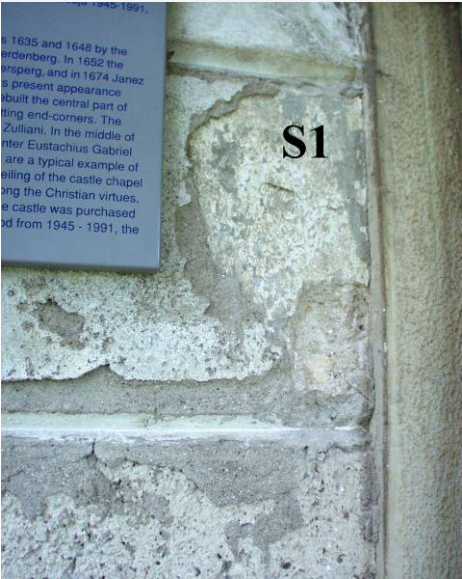
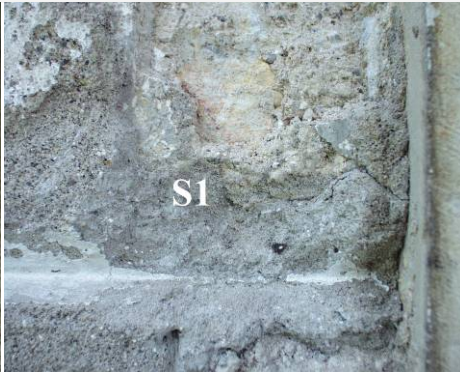
| OZNAKA, VRSTA VZORCA | LOKACIJA VZORCA | |
|---|---|---|
| <p>Zid je kamnit z grobo obdelanim kamnom. Ob stiku s portalom je grobi omet OM3, tega ometa OM3 je malo večinoma je ometa OM2. Prav tako je drugačen od ometa OM1, s prodcem do 5mm, na njem pa fin omet OM4 z barvnimi sloji, na tem originalu je OM2. Našli smo tudi nagib kanelur v originalnem OM3 (grob omet) in OM 4 (fin omet), kar pomeni da je bil ta del rustično izdelan na mestu sedanjega kanala, ki pa je plitkejši.</p> | | |

S sondiranjem rustike v pritličju na južni glavni fasadi smo našli nagib kanelur v **OM3** (grob omet) in **OM4** (fin omet), kar pomeni da so bili rustični pasovi podobno izdelani kot sedanji, saj smo na mestu sedanjega pogobljenega kanala, ki je plitkejši, našli prvotno kaneluro.

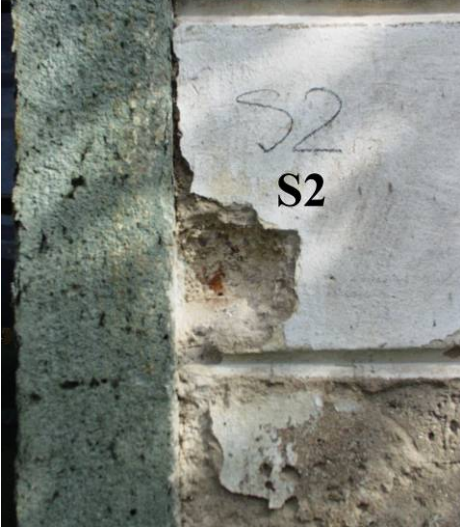
| OZNAKA, VRSTA VZORCA | | LOKACIJA VZORCA | |
|---|--|---|---|
| <b>Sonda 2</b><br>Zidava je kamnita. | | <i>J glavna fasada, pritličje levo od glavnega portala desno od drugega okenskega okvirja</i> | |

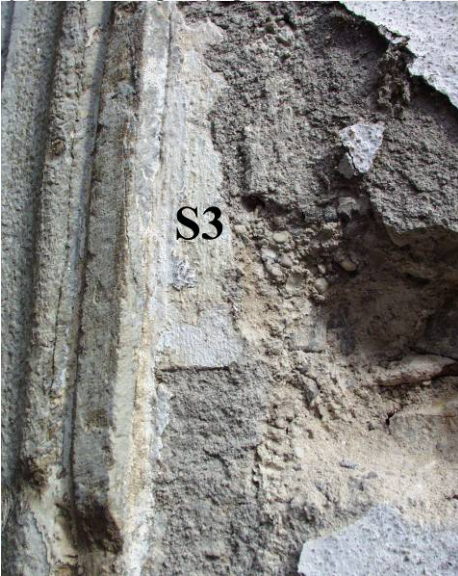
| OZNAKA, VRSTA VZORCA | | LOKACIJA VZORCA | |
|---|--|---|---|
| <b>Sonda 3</b><br>Vidni so ostanki starega ometa?, večinoma je nov omet OM1 in OM2. | | J glavna fasada, pritličje, portal na levem rizolitem delu, desno od portala | |

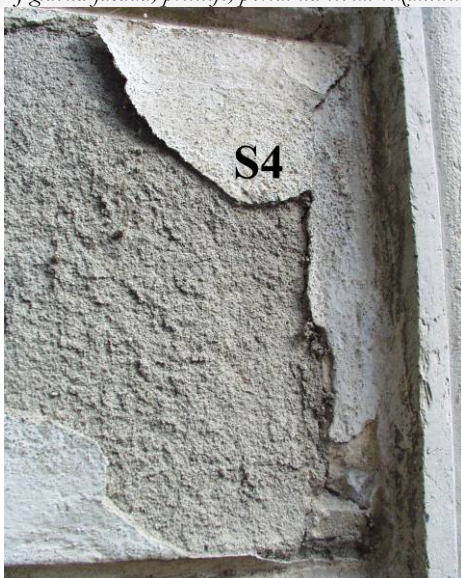
| OZNAKA, VRSTA VZORCA | | LOKACIJA VZORCA | |
|---|---|---|--|
| <b>Sonda 4</b><br>Struktura ometov je podobna. | | <i>J glavna fasada, pritličje, portal na levem rizalitnem delu, levo od portala , v isti višini kot Sonda 3</i> | |

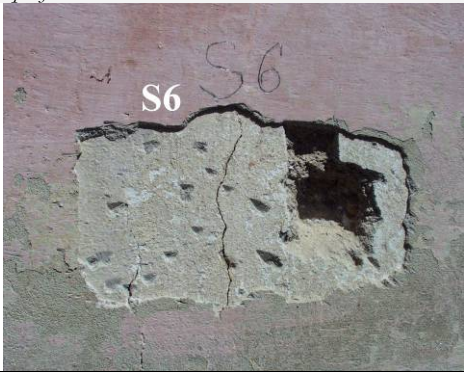
| OZNAKA, VRSTA VZORCA | | LOKACIJA VZORCA | |
|---|---|---|---|
| <b>Sonda 6</b><br><br>Pod finim ometom OM2 debeline 5mm je nakljuvan omet oker barve. Pod tem nakljuvanim ometom je grob omet s prodcem do 1 cm, svetlo rjave barve. Zid je kamnit. Venčni profil v 1. nadstropju vertikali okenskega okvirja dodan desno. | | | |

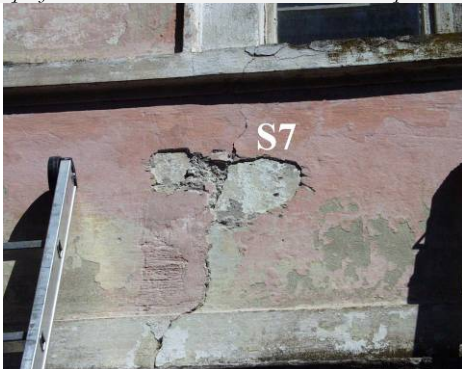
| OZNAKA, VRSTA VZORCA | | LOKACIJA VZORCA | |
|---|---|---|--|
| <b>Sonda 7</b><br><br>Situacija podoba s sondo 6, vertikalno razpoko so poglobili v kanal, sanirali in ometali. | | | |

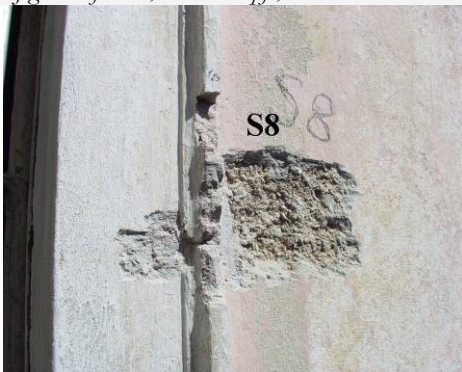
| OZNAKA, VRSTA VZORCA | | LOKACIJA VZORCA | |
|---|---|---|--|
| <b>Sonda 8</b><br><br>Okenski okvir je saniran. Ostenje kot Sonda 2. | | | |

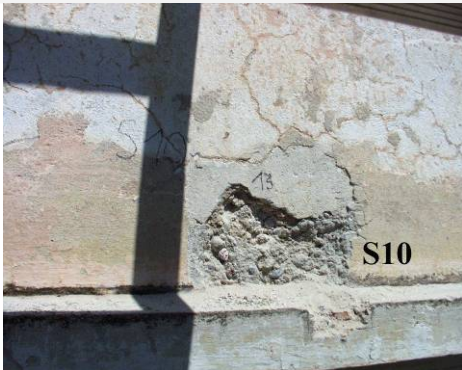
| OZNAKA, VRSTA VZORCA | | LOKACIJA VZORCA | |
|---|---|---|--|
| <b>Sonda 10</b> <i>J glavna fasada, 1. nadstropje, ostenje in spodnji venčni profil, levo od glavnega portala med 4 in 5 oknom</i> | | | |
| Ob profilu je plomba OM1 in OM2, očitno profil popravljen. Nad njim starejši omet, razpokan. Z ometom dva so izravnali površino do sredine polja, saj na sredi polja tega ometa OM2 ni. Na razpokanem delu (sredina polja) so ostanki roza barve, ki je tudi na ometu OM2, kar pomeni da je roza barva mlajša. | | | |

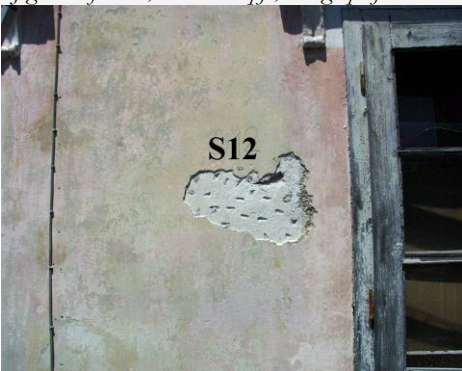
| OZNAKA, VRSTA VZORCA | | LOKACIJA VZORCA | |
|---|--|---|---|
| <b>Sonda 12</b><br>Struktura ometov je podobna sondi 1. Naključno omet ni poslikan, vendar je pobarvan s koščeno barvo. Balkonska vrata nimajo zidanega okvirja, morda je bil odbit??. Zunanji profili okenskega okvirja so potegnjeni preko ometa OM1, kar pomeni da niso sočasni z naključnim ometom. | | J glavna fasada, 1. nadstropje, obsega polje med balkonskimi vrati in do prvega okna z leve strani<br> | |

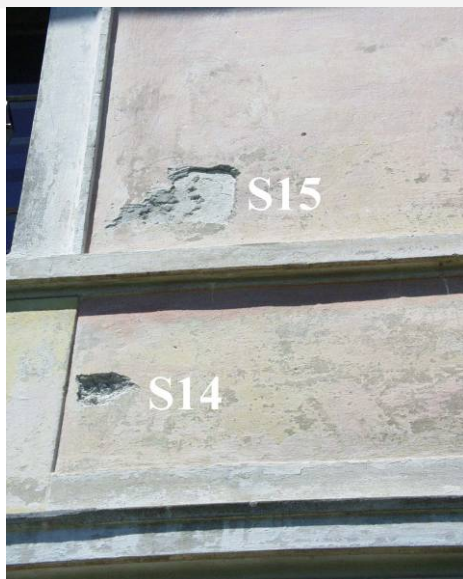
| OZNAKA, VRSTA VZORCA | | LOKACIJA VZORCA | |
|---|---|---|--|
| <b>Sonda 14</b><br>Ni naključvanega ometa. | | | |
| <i>J fasada, med venčnima profiloma 1. in 2. nadstropja, desno od ure</i> | | | |

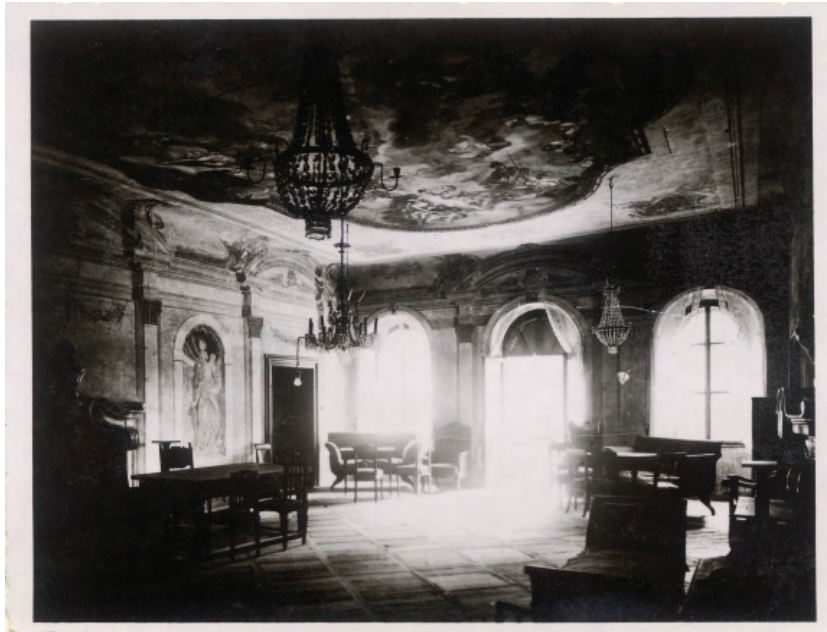
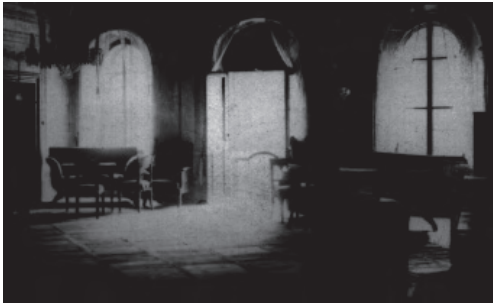
Fotografija je bila digitalno obdelana, pri filtriranju se je izluščil obris ograje na vratih v slavnostni dvorani, ki se ujema s fotografijama mreže.

Pri analizi dostopnega gradiva se je potrdila domneva, da je v obdobju pred drugo vojno vrata (francosko okno) zapirala kovinska mreža in balkona v tistem obdobju ni bilo. Za domnevo o majhnem polkrožnem balkončku nimamo dokazov. Zaradi negativnih vplivov balkona na kamen, omete in les ter arhivskih dokazov predvidevamo popolno odstranitev balkona. Za zaščito vhoda v pritličju je potrebno poiskati drugo rešitev.

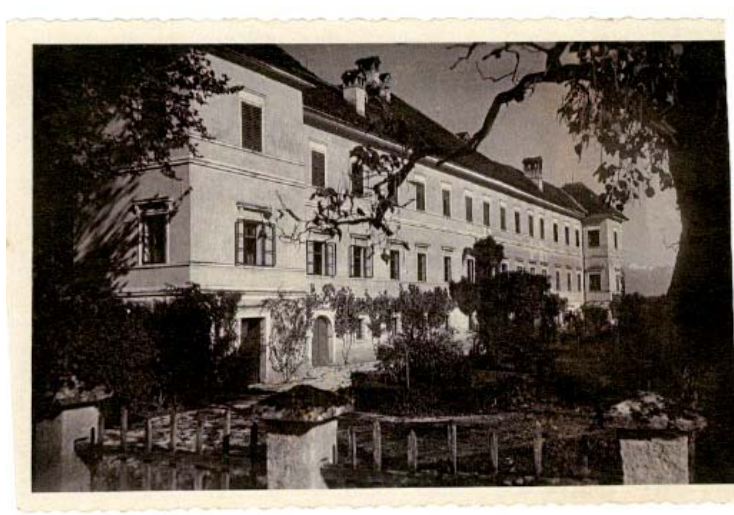
Zaradi močne izpostave vremenskim vplivom so zunanja polkna in okenska krila propadla. Obenem pa zaradi funkcije odpiranja na ven niso bila praktična, poleg tega so bila slabo izolativna, zato so jih v eni izmed predelav dvorca zamenjali z škatlastimi okni, verjetno v času, ko so dograjevali hodnike na levem in desnem krilu dvorca. Vsa okna in vrata so bila prvotno izdelana iz macesnovega lesa, ki je zaradi svoje specifične sestave zelo naravno odporen les

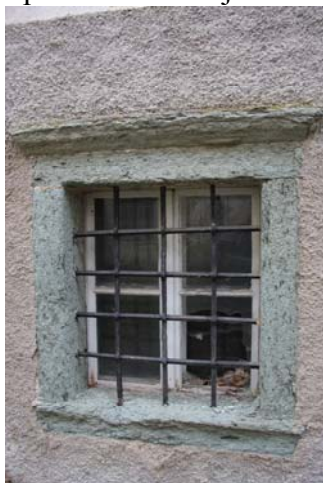
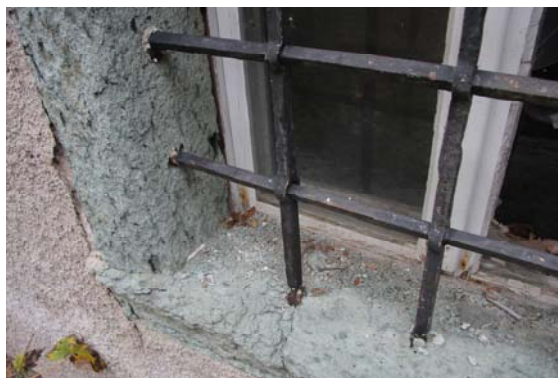
Obstoječa okna so bila zamenjana skupaj z vsemi okni na objektu in so klasična škatlasta dvokrilna okna iz smrekovega lesa. Po višini so visoki za dve tretjini oken, ki so vgrajena višje v prvi in drugi etaži. Dimenzija svetle odprtine okna je 880mm/1030mm pri vseh pozicijah razen pri poziciji 9,10,35,36 kjer je svetla odprtina manjša 560/880 ter so okna enokrilna, ter pozicija 11 z dimenzijo 1150/530 kjer se okno odpira samo na kip. Vsa ta okna so bila del naknadne predelave objekta ter služijo sanitarnim prostorom. Vsa okna, ki so bila naknadno predelana so brez kamnitih portalov. Prav tako sta poziciji 13 in 39 sedaj kot stranska vhodna vrata z nadstreškom, ki jih bo potrebno odstraniti in vgraditi okna prvotnih dimenzij. Pozicije 18, 21 in 32 se odstranijo obstoječa okna in vgradijo vrata. Glede na organiziranost novih prostorov sta bili poziciji 12 in 39 tudi vrata oziroma prehoda čez zgradbo na pozicijah 21 in 32, ki pa po rekonstrukciji niso nujna.

Okvir okna je z zunanje strani v celoti skrit za kamnitim portalom, razen spodnjega prečnika, ki z dvigom nad nivo portala preprečuje vdor vode skozi okno.

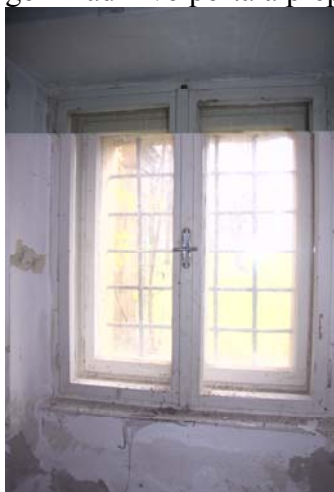
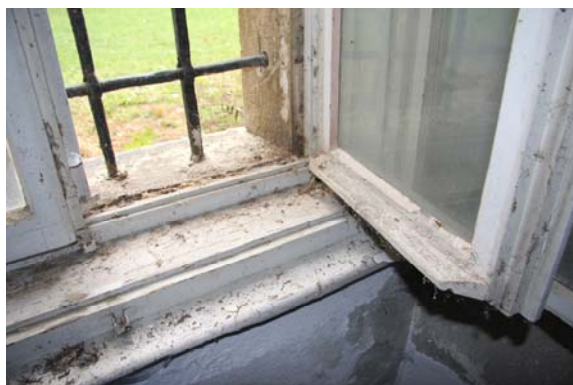
Z notranje strani so okna dodatno spodzidana, da so lahko vgrajena na notranjo stran zidu. Aktivno krilo se zapira zgoraj in spodaj z centralno olivo. Pasivno krilo nima posebnega mehanizma za zapiranje. Nekatera okna imajo nekatera nimajo prečnega križa v krilu, verjetno pa so ga imela vsa prvotna okna

Okna si izdelajo po prvotnih originalih s presekom okvirja 68mm/78mm in presekom krila 68mm/68mm, kot enojna dvokrilna okna s po eno prečko v krilu. Zunanje dimenzije novega okna so 1036mm/1186mm. Okovje naj bo posnetek ohranjenega iz kapele z večjo globino in tesnenjem na krilu okna – to pomeni da je profilacija kot na obstoječem oknu z detajli, ki zagotavljajo možnost vgradnje enega okna. Nasadila tako kot na ohranjenih oknih prerez 13 mm, krila se odpirajo po vertikalni osi. Zunanje vidno okovje se uporabi na oknih, ki so vezani na restavriranje tudi notranjosti prostora. To so pozicije 1,26,27,48 na ostalih pa se po potrebi lahko uporabi sodobnejše okovje tudi z funkcijo kip prezračevanja. Zaradi razmeroma vlažnih prostorov in dobrega tesnenja in izolativnosti novih oken, bo potrebno stalno prezračevanje prostorov. Nova stekla bodo v skladu z veljavno gradbeno zakonodajo Ug 1,1 KW/m<sup>2</sup>K sestave 4-16-ESG4, kjer je kaljeno steklo na zunanji strani. Priloga detajlov pogled okna zunaj znotraj in prerezi pokončnik – prečnik.

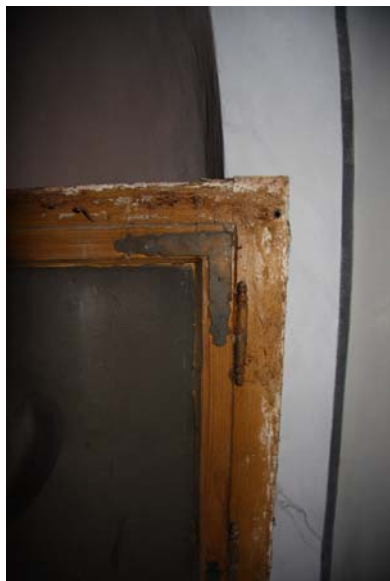
Detajl vogala in nasadil

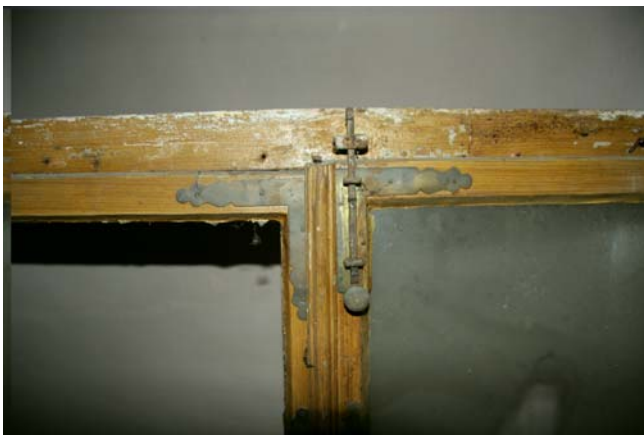
Sredinski detajl zapiranja in pripirne letve

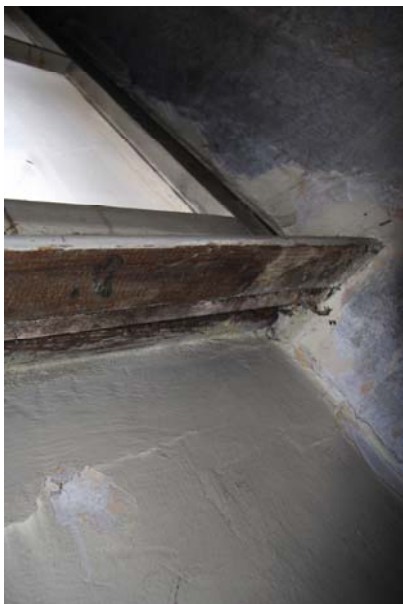
Škatlasto okno z spodnje strani  
okno je v zraku in ne opravlja funkcijo  
toplotne izolativnosti

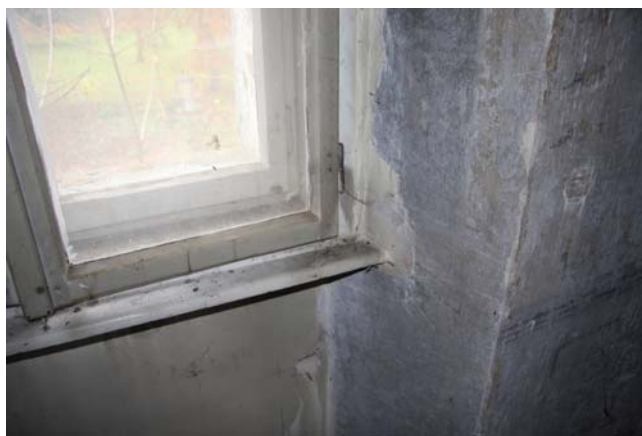
Okna v prvem nadstropju niso izvorna, stavbno pohištvo je bilo v celoti menjano, razen v kapeli, kjer so ohranjena izvorna okna za zazidanimi odprtinami. Škatlasta okna so vzdana na notranjo stran prostora, tako da je del poslikav na okenski špaleti poškodovan in zazidan.

Napačna vgradnja škatlastega okna v špaleta z  
poškodbami poslikav

Okna se izdelajo nova po rekonstrukciji ohranjenih v kapeli. Okna so svetlih dimenzij (notranja dimenzija okvirja) 960/1500. Okvir se izdelava širine 78 mm, oziroma po potrebi glede na situacijo vgradnje. Prvotna okna so bila izdelana kot dvokrilna s po dvema krili spodaj z vmesnim pravim križem – deljeno steklo in manjšima kriloma zgoraj. Dodatna krila zgoraj so bila izdelana zaradi prezračevanja, da ni bilo odprto celotno okno ampak samo zgornja tretjina. Uporabi se okovje po obstoječih oknih zunanji zapahi z vidnimi stilnimi ojačitvami vogalov, vse iz medenine oziroma pomedeninenih materialov. V prilogi Okna Smlednik nadstropje N1 in N2 ter vsi detajli za izdelavo okna.

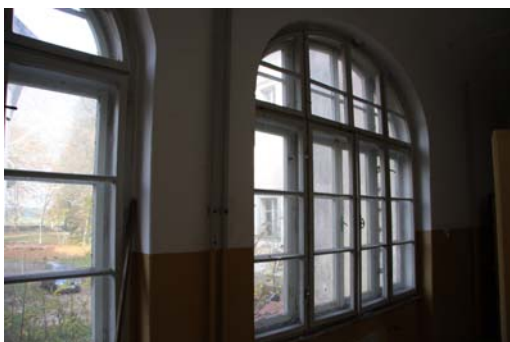
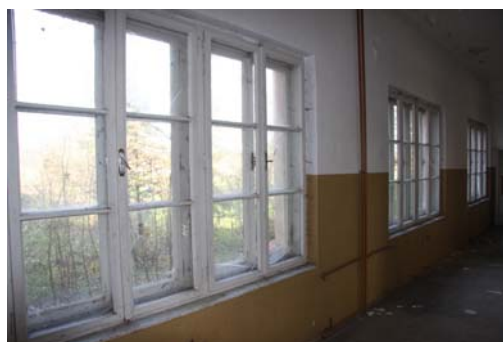
Okna z prvo vgradnjo in se restavrirajo.

Vsa okna v prvem nadstropju se izdelajo nova razen oken v hodnikih poz 10,11,12 ter poz od 38 do 41 kjer so okna vgrajena prvotna iz obdobja dozidave, zato se obstoječa okna restavrirajo.

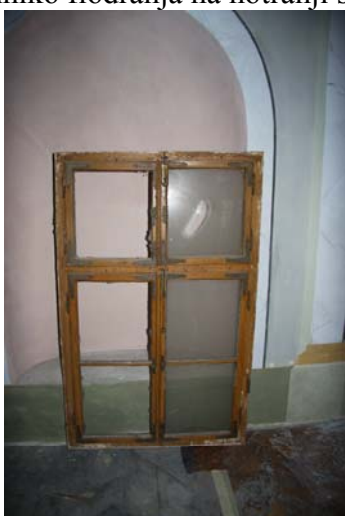
Ohranjeno okno

Prav tako se restavrirajo okna v kapeli, kjer so ohranjena prvotna okna na strani zazidanih oken. Dva okna kjer pa sta že menjana za škatlasta okna se izdelata nova po kopiji obstoječih z tehniko flodranja na notranji strani okna in rjavo barvo na zunanji strani okna.

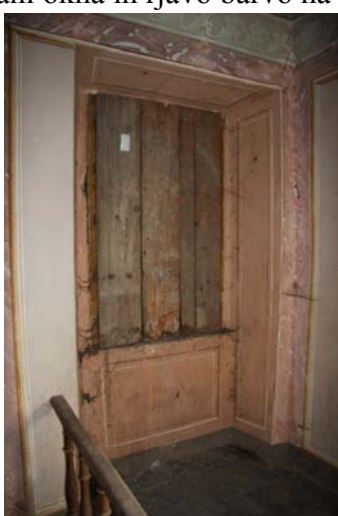
ohranjena špaleta

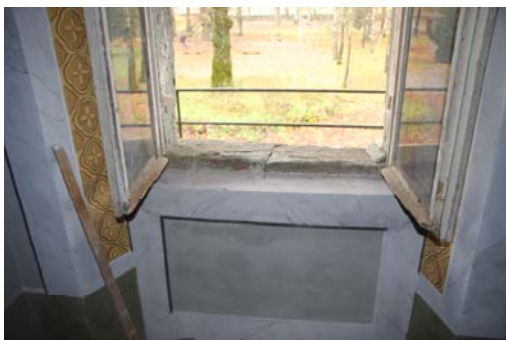
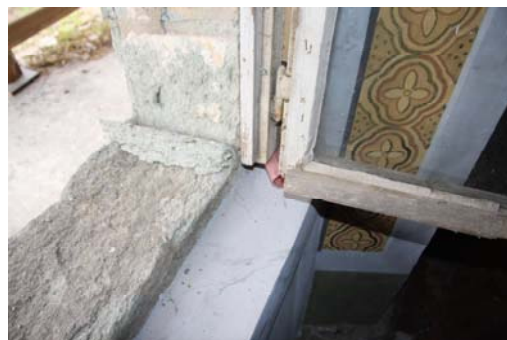
Ustrezno pripravljene površine za vgradnjo novih oken z obdelano špaleta in pozidano notranjo polico.

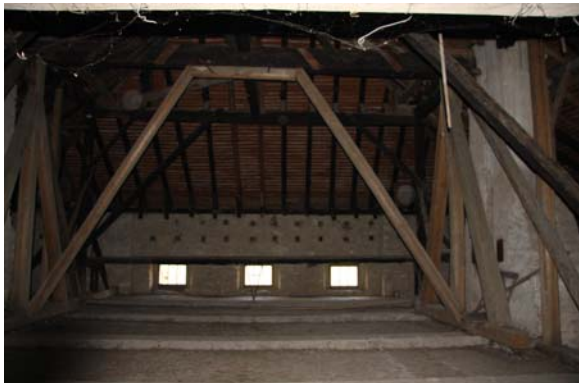
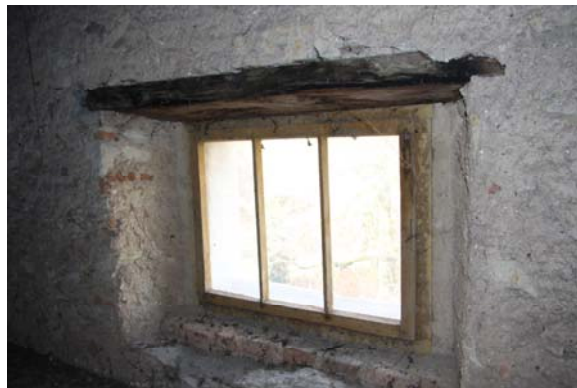
Na podstrešju je pet fiksnih oken oziroma z snemljivimi krili brez nasadil dimenzije 1000mm/780mm, ki delujejo kot svetlobniki obstoječa okna se restavrira v pokrivnem barvnem odtenku kot ostala okna. Okna so bila naknadno vgrajena takrat kot vsa škatlasta okna.

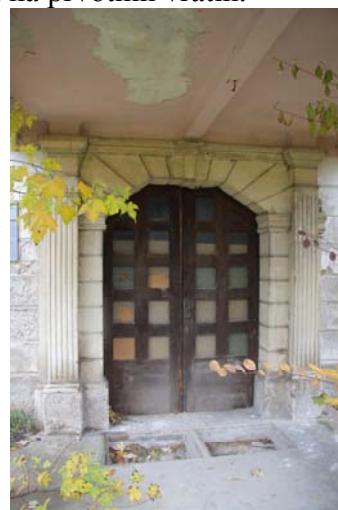
Obstoječa vrata

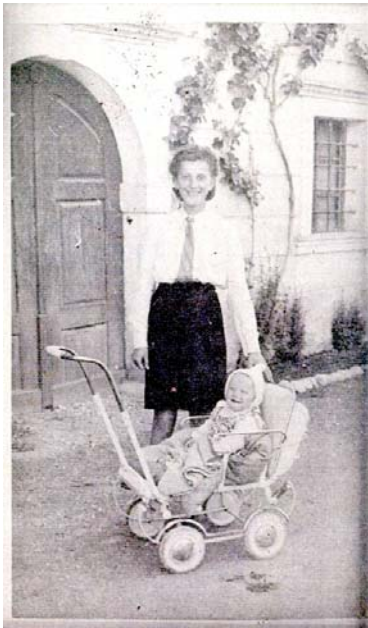
Prvotna vrata

Na obstoječih pozicijah so vgrajena okna ter zaprti prehodi, ki so bili naknadno izdelani z kamnitimi portali. Zaradi izgleda objekta je potrebno na obstoječe portale vgraditi nova vrata po detajlih obstoječih. Priloga Vhodna vrata VV2 in VV3. Osnovna konstrukcija vrat je izdelana iz troslojno lepljenih moralov lesa hrasta ali macesna z samostojnim okvirjem za kamnitim portalom. Polnila so z notranje stani vstavljena z letvico in troslojno lepljena. Okrasna pripirna letev je z notranje in zunanje strani ter se na zunanji strani zaključuje z putijem. Okovje vidno z notranje strani, vrata so leva.

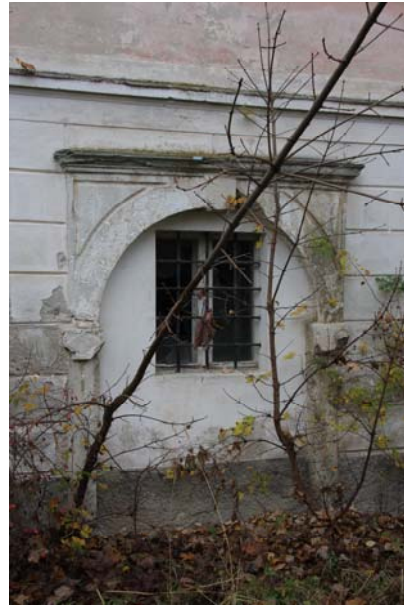
obstoječe stanje

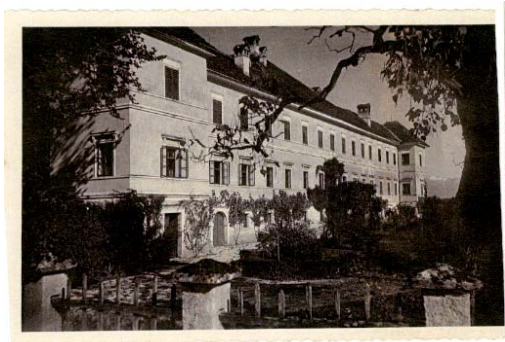
Prvotno stanje

Vhodna vrata VV4 so zazidana z oknom na obstoječ portal VV5 pa so menjana vrata. Obe poziciji vrat se zamenja z novimi po priloženi shemi v isti konstrukcijski izvedbi kot vrata VV2.

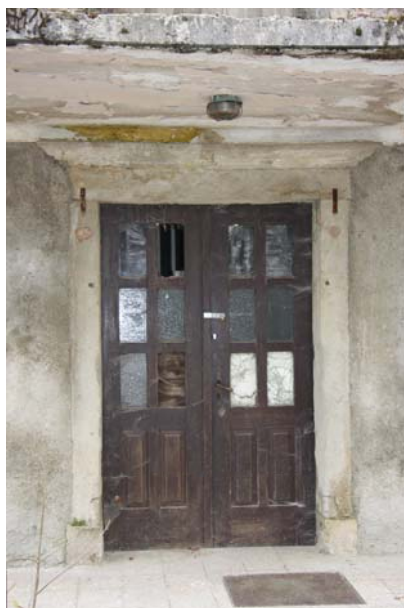
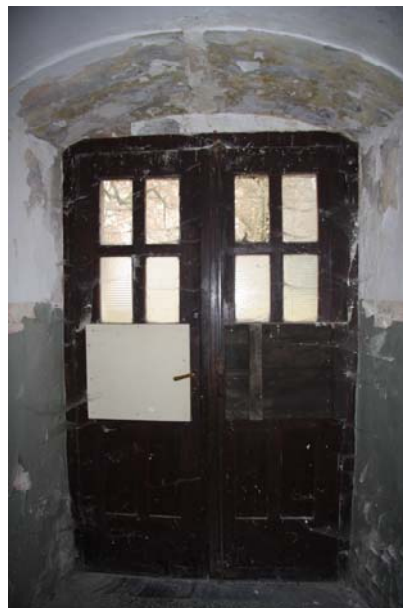
## VHODNA VRATA VV6

Obstoječa vhodna vrata niso prvotne vgradnje in niso primerna za restavriranje. Izdelajo se nova po konstrukciji vhodnih vrat VV4 le da so 110mm širša in 100mm višja. Priloga: vhodna vrata VV6

Obstoječe stanje

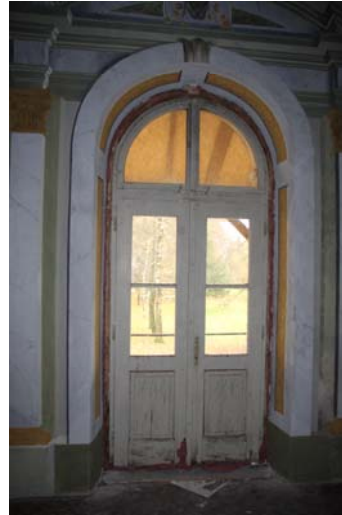
Obstoječa notranja vratna krila škatlastih vrat po sanaciji špalet

Zaradi neustreznosti obstoječih škatlastih vrat se izdelajo nova po prilogi: vhodna vrata VV10 po istih detajlih kot okna samo z razširjenimi pokončniki in prečniki kril. Polkrožna nadsvetloba je izdelana po istih detajlih kot okenske nadsvetlobe. Pri nadsvetlobi so vidni dodatni križi pod kotom, ki pri novi konstrukciji niso upoštevani prav tako se ne vidi iz fotografije ali je zgornji del izveden z polnilom namesto stekla ali je to senčenje od polkna z zunanje strani. Pri predloženih skicah so upoštevana stekla. Spodnji detajl je potrebno zapreti pod vrati z dodatnim kamnitim polnilom z zunanje strani pa ga pokriva dodatna odkapna letev na spodnjem prečniku vratnih kril čez prag portala. Vrata so desna in se odpirajo do višine srednjega prečnika, ki je poravnan z okraski na portalu. Polnila so tako kot pri vseh vratih troslojno lepljena in z zunanje strani profilirana tako kot ostala vrata na notranji strani pa po detajlu notranjih vrat. Površinska obdelava z notranje strani v floder tehniki z zunanje v rjavi ali beli pokrivni barvi. Vsi detajli okovja so posnetek obstoječega okovja na notranjih vratih z vidnimi kovinskimi zapahi na pasivnem krilu.

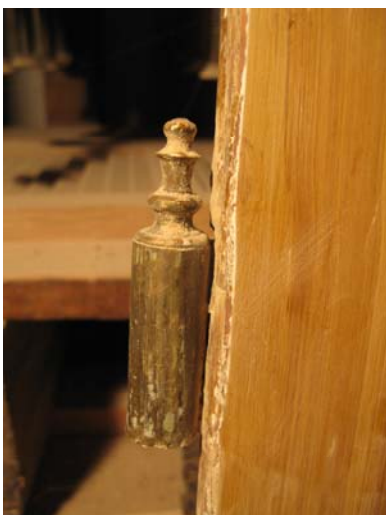
Orginalna nasadila

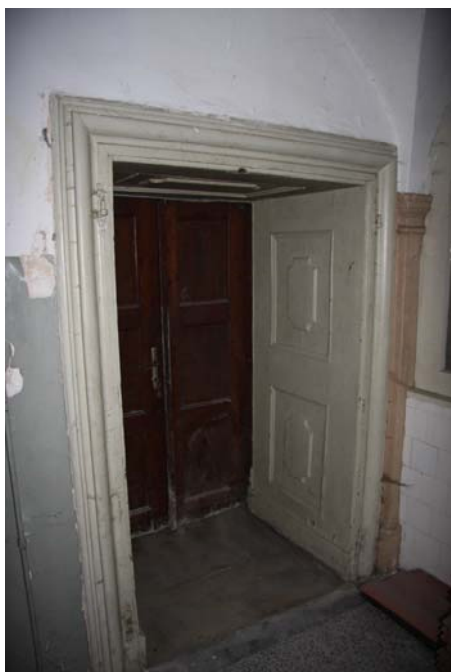
PNV1 podboj , ki se restavrira

V celotnem pritličju je ohranjen samo en podboj vrat PNV1, ki se v celoti restavrira. Po istih detajlih se izdelajo tudi vratna krila in vsa ostala vrata. Okovje ko obstoječa notranja vrata v baročni dvorani. Vsa vrata so dvokrilna desna razen pozicij PNV7 in PNV6, ki sta desna in leva enokrilna vrata istih detajlov. Za vrata PNV6 je potrebno izdelati ustrezen preboj za dostop v klet. Pri izvedbi zaključnih letev je v celotni etaži uporabljen tip2.

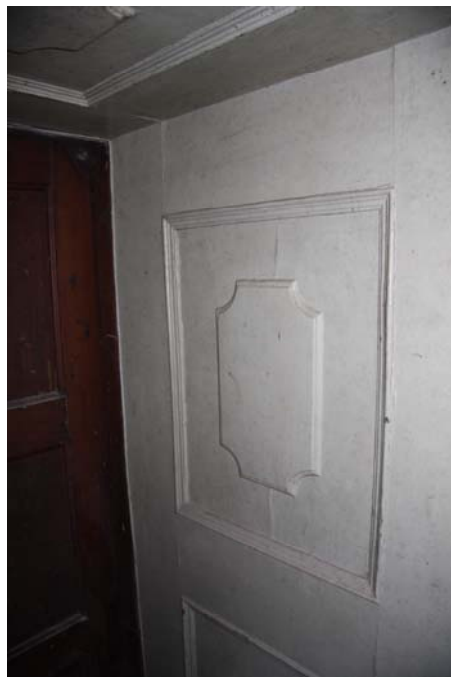
detajl polnila

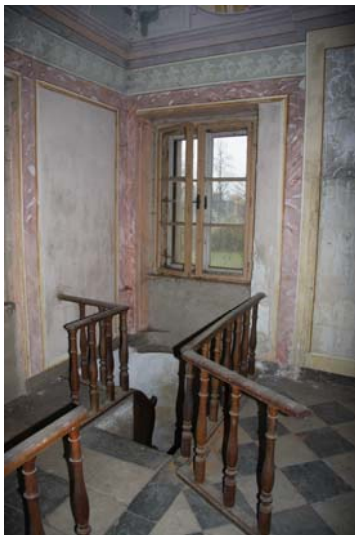
Obstoječa ograja je izdelana iz orehovega lesa in je v dokaj dobrem stanju. Ograja se v celoti restavrira in končni premaz je trikratni nanos olja. Vse napadle dele ograje z insekti je potrebno ustrezno obdelati in odstraniti delujoče insekte ter zapreti izletne odprtine. Ustrezno kot ograja se restavrira tudi orehov ročaj pri stopnicah.

Obstoječe stanje ograje v kapeli

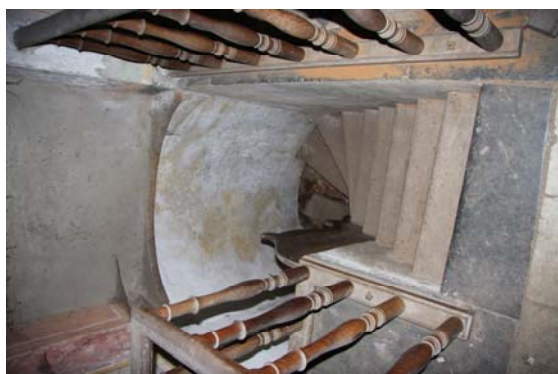
Stopnice v kapeli so izdelane iz hrastovega lesa debeline 5cm. Višinsko razliko 285cm premaguje 15 lesenih stopnic širine 80cm ter zadnja kamnita. V krivini kjer so stopnice konične je razpadla podlaga tako da so štiri stopnice podrte.

Izhod iz kapele po stopnicah

Stopnice se v celoti restavrirajo ravne na objektu za krive je potrebno izdelati nova ogledala in ustrezne podloge za pohodne ploskve. Končna obdelava je trikrat oljena površina.

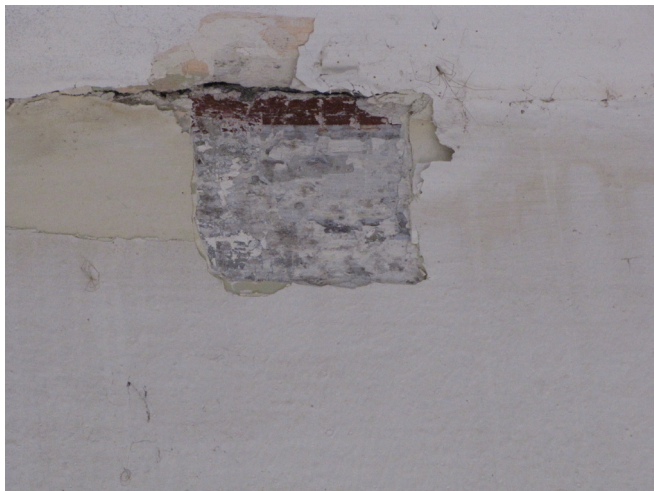
</div> |          |  |                   |     |                                                        |  |                               |     |            |                                                                                                                                                     |             |  |             |                                       |                                             |  |              |                                      |              |                               |         |                                |                                          |                 |           |  |       |  |   |            |                                        |                     |  |
| VIIa, J, 5 | Sonda je bila izdelana v prostoru VIIa, na južni steni. | <ul style="list-style-type: none"><li>• več plasti beležev;</li><li>• sivo modra barva z rdečo črto na stiku s stropom;</li><li>• siva barva z belimi, sivimi in črnimi črtami (imitacija pravokotnih kamnitih plošč)</li><li>• starejši omet</li></ul> |

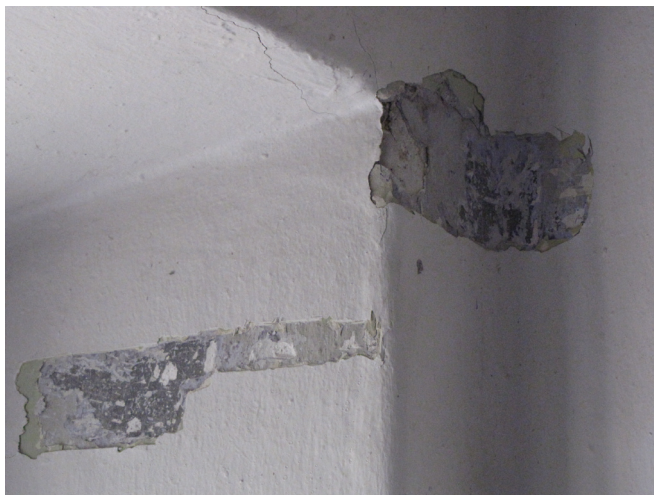
| | | | | | | | | | | | | | | | | | | | | | | | | | | | | | | | | | |
| VIIa, J, 6 in 7 | Sondi sta bili izdelani v prostoru VIIa, na južni steni. | <ul style="list-style-type: none"><li>• več plasti beležev;</li><li>• sivo modra barva;</li><li>• siva barva z belimi, sivimi in črnimi črtami (imitacija pravokotnih kamnitih plošč)</li><li>• starejši omet</li></ul> |

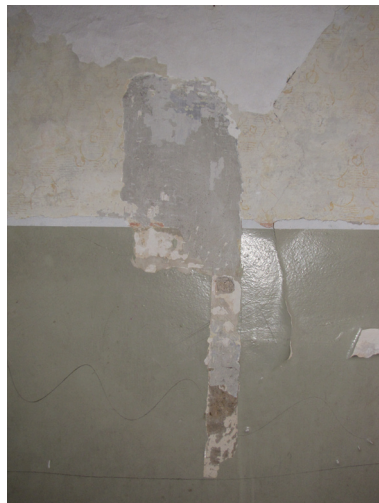
| XXI, Z, 1 | Sonda je bila izdelana v prostoru XXI, na zahodni steni. | <ul style="list-style-type: none"><li>• več plasti beležev;</li><li>• novejši sivkast omet;</li><li>• starejši omet</li></ul> | | <p>Pritličje</p> <p>XVIIa, J, 1</p> <p>XXI, Z, 1</p> <p>XXI, Z, 2</p> | |

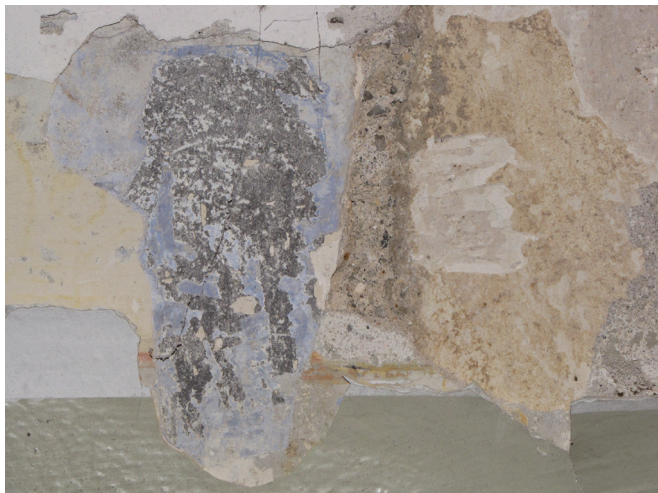
| XXI, Z, 2 | Sonda je bila izdelana v prostoru XXI, na zahodni steni. | <ul style="list-style-type: none"><li>• več plasti beležev;</li><li>• novejši sivkast omet;</li><li>• starejši omet</li></ul> | | | |

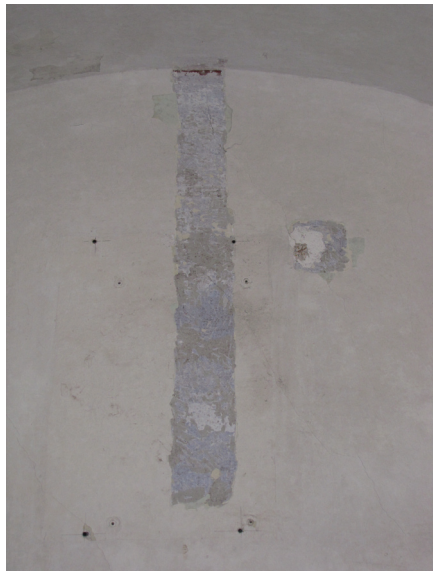
| XVIIa, J, 1 | Sonda je bila izdelana v prostoru XVIIa, na južni steni. | <ul style="list-style-type: none"><li>• več plasti beležev;</li><li>• sivo modra barva z rdečo črto na stiku s stropom;</li><li>• starejši omet</li></ul> | | | |

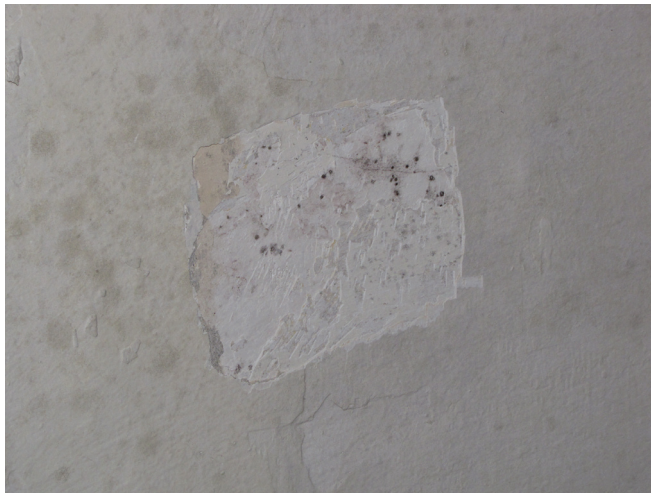
| OZNAKA SONDE | OPIS LOKACIJE SONDE | OPIS (SESTAVA) SONDE | FOTOGRAFIJA | OZNAČBA, POZICIJA SONDE V NAČRTU |
|---|---|---|---|---|
| | Sonda je bila izdelana v prostoru XVIIa, na stropu. | <ul style="list-style-type: none"><li>več plasti beležev;</li><li>sivo modra barva;</li><li>starejši omet</li></ul> | | <div>Pritličje</div> <div>XVIIb, S. 1</div> <div>XVIIa, strop, 9</div> <div>XVIIa, strop, 8</div> |

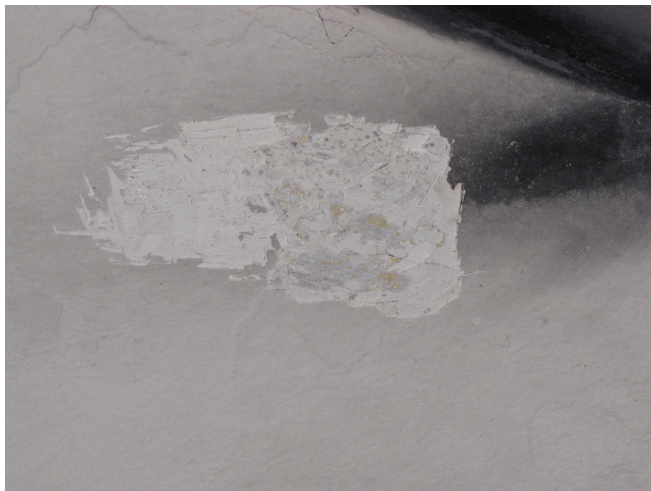
| OZNAKA SONDE | OPIS LOKACIJE SONDE | OPIS (SESTAVA) SONDE | FOTOGRAFIJA | OZNAČBA, POZICIJA SONDE V NAČRTU |
|---|---|---|---|---|
| | Sonda je bila izdelana v prostoru XVIIa, na stropu. | <ul style="list-style-type: none"><li>več plasti beležev;</li><li>sivo modra barva z rdečo črto na stiku s stropom;</li><li>starejši omet</li></ul> | | |

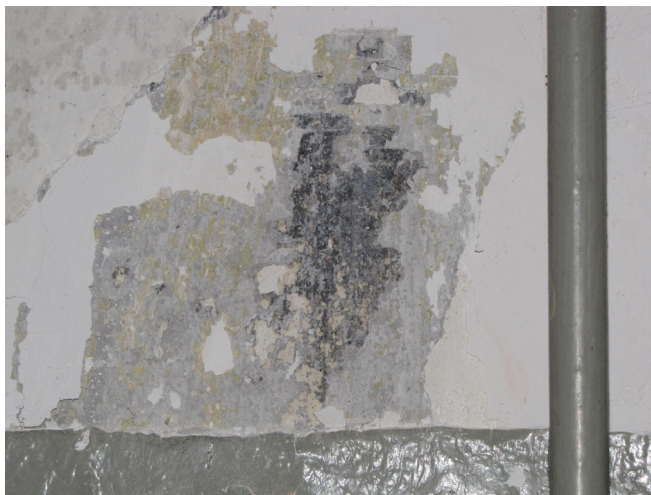
| OZNAKA SONDE | OPIS LOKACIJE SONDE | OPIS (SESTAVA) SONDE | FOTOGRAFIJA | OZNAČBA, POZICIJA SONDE V NAČRTU |
|---|---|---|---|---|
| | Sonda je bila izdelana v prostoru XVIIb, na severni steni. | <ul style="list-style-type: none"><li>več plasti beležev;</li><li>siva barva z belimi, sivimi in črnimi črtami (imitacija pravokotnih kamnitih plošč)</li><li>starejši omet</li></ul> | | |

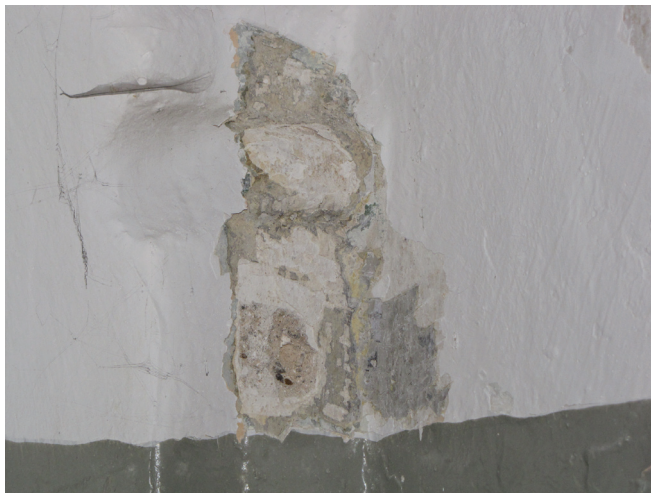
| OZNAKA SONDE | OPIS LOKACIJE SONDE | OPIS (SESTAVA) SONDE | FOTOGRAFIJA | OZNAČBA, POZICIJA SONDE V NAČRTU |
|---|---|---|---|---|
| XVIIb, S, 2 | Sonda je bila izdelana v prostoru XVIIb, na severni steni. | <ul style="list-style-type: none"><li>več plasti beležev;</li><li>siva barva z belimi, sivimi in črnimi črtami (imitacija pravokotnih kamnitih plošč)</li><li>starejši omet</li></ul> | | <div>Pritličje</div> <div>XVIIb, S, 3</div> <div>XVIIb, S, 2</div> |

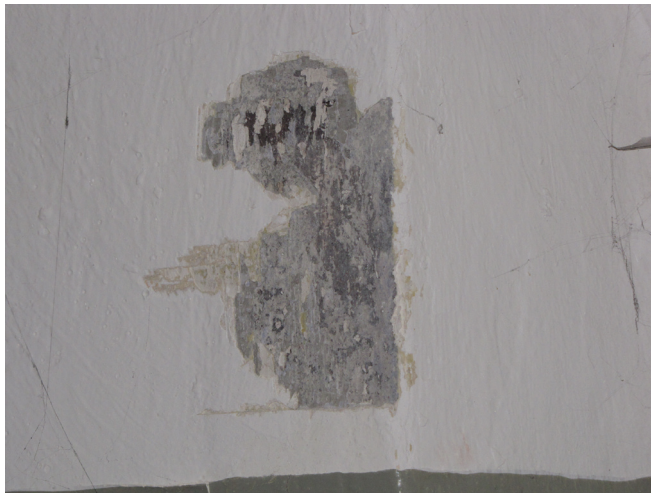
| OZNAKA SONDE | OPIS LOKACIJE SONDE | OPIS (SESTAVA) SONDE | FOTOGRAFIJA | OZNAČBA, POZICIJA SONDE V NAČRTU |
|---|---|---|---|---|
| XVIIb, S, 3 | Sonda je bila izdelana v prostoru XVIIb, na severni steni. | <ul style="list-style-type: none"><li>več plasti beležev;</li><li>siva barva z belimi, sivimi in črnimi črtami (imitacija pravokotnih kamnitih plošč)</li><li>starejši omet</li></ul> | | |

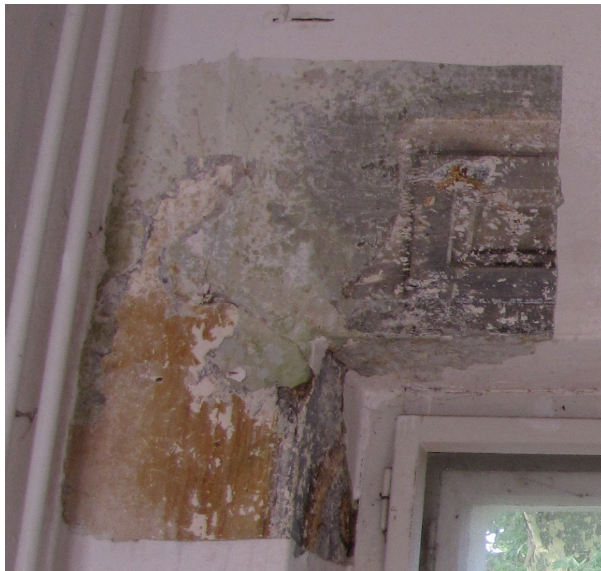
| | | | | | | | | | | | | | | | | | | | | | | | | | | | | | | | | | | | |
| I, Z, 3 | Sonda je bila izdelana v prostoru I, na zahodni steni. | <ul style="list-style-type: none"><li>• več plasti beležev, mestoma manjši kosi časopisa;</li><li>• poslikava v sivo modrih tonih z belimi in rjavimi črtami (naslikana kaseta);</li><li>• oker poslikava z nežnim rastlinskim vzorcem v svetlejšem odtenku levo in desno od okna, nad oknom in na stranici okenske špalete rastlinska poslikava v oker tonih na svetlo modrem ozadju;</li><li>• starejši omet</li></ul> |

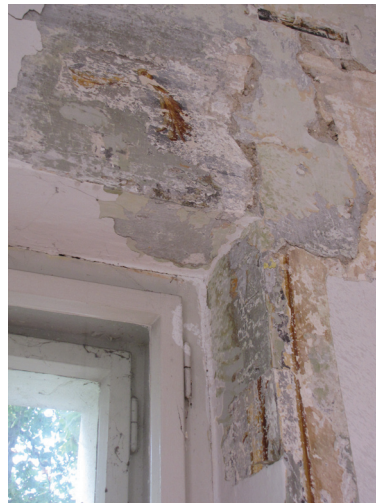
| I, Z, 4 | Sonda je bila izdelana v prostoru I, na zahodni steni. | <ul style="list-style-type: none"><li>• več plasti beležev, mestoma manjši kosi časopisa;</li><li>• poslikava v sivo modrih tonih z belimi in rjavimi črtami (naslikana kaseta);</li><li>• oker poslikava z nežnim rastlinskim vzorcem v svetlejšem odtenku levo in desno od okna, nad oknom in na stranici okenske špalete rastlinska porsikava v oker tonih na svetlo modrem ozadju;</li><li>• starejši omet</li></ul> | | <div>Nadstropje 1</div> <div>IIa, J, 2 levo</div> <div>IIa, S, 1</div> <div>I, Z, 4</div> | |

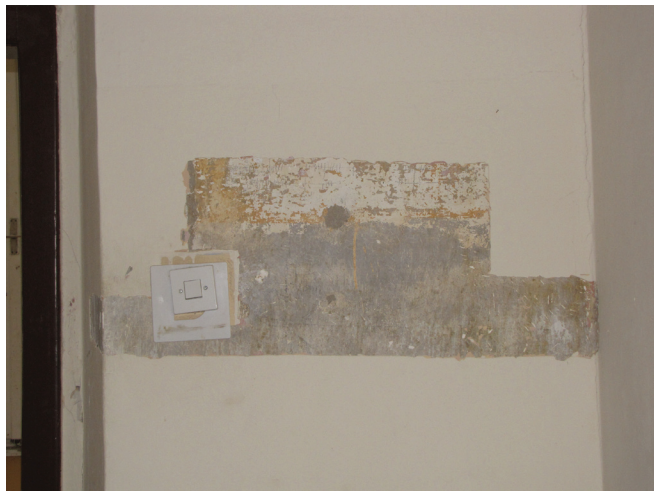
| IIa, S, 1 | Sonda je bila izdelana v prostoru IIa, na severni steni. | <ul style="list-style-type: none"><li>• več plasti beležev;</li><li>• več risb in črt narejenih z grafitom (IIa, S, 1; IIa, J levo, 2);</li><li>• oker pravokotniki v višini enega metra na sivo modrem ozadju;</li><li>• starejši omet</li></ul> | | | |

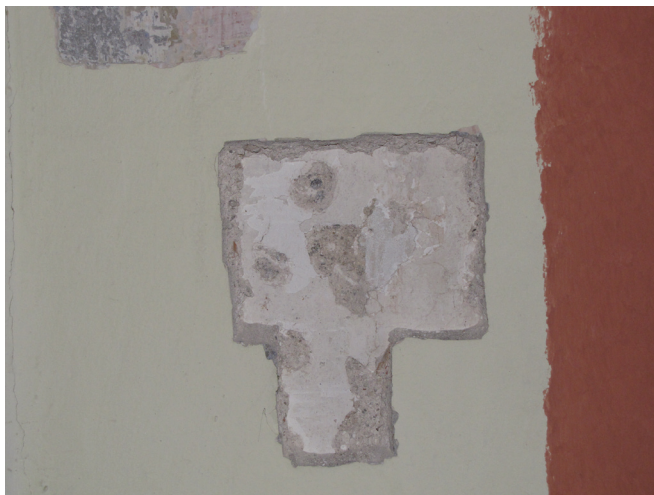
| | | | | | | | | | | | | | | | | | | | | | | | | | | | | | | | | | | | | | |
| III, V, 2 | Sonda je bila izdelana v prostoru III, na vzhodni steni. | <ul style="list-style-type: none"><li>• več plasti beležev;</li><li>• kobalt modra barva na sivem ozadju, siva in rdeča bordura;</li><li>• starejši omet, nakljuvan</li><li>• sivkast omet</li><li>• starejši omet</li></ul> |

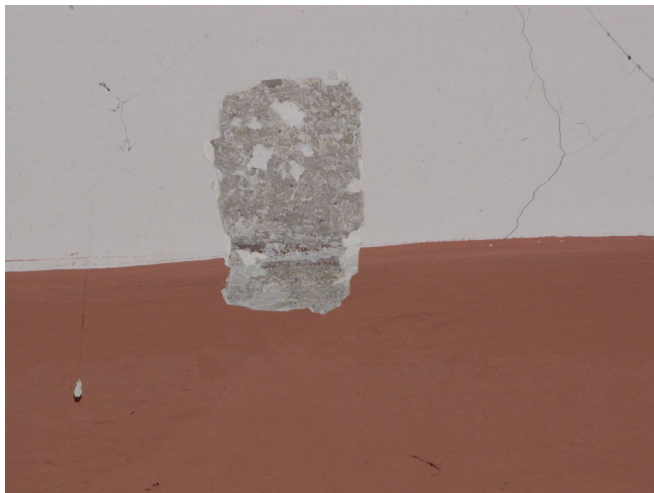
| POROČILO O SONDIRANJU POSLIKAV - Sonde v nadstropju 1 | | | | |
|---|---|---|---|---|
| III, J, 3 | Sonda je bila izdelana v prostoru III, na južni steni. | <ul style="list-style-type: none"><li>• več plasti beležev;</li><li>• siva in rdeča bordura;</li><li>• sivkast omet;</li><li>• starejši omet</li></ul> | | <div>Nadstropje 1</div> <div>III, J, 3</div> <div>III, J, 4</div> <div>III, J, 5</div> |

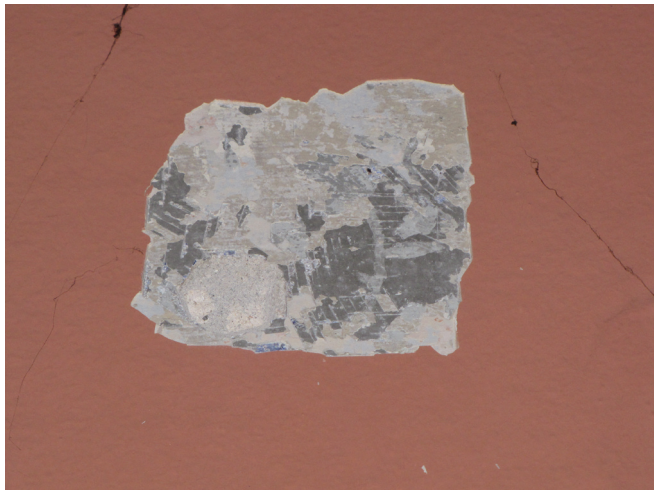
| POROČILO O SONDIRANJU POSLIKAV - Sonde v nadstropju 1 | | | | |
|---|---|---|---|---|
| III, J, 4 | Sonda je bila izdelana v prostoru III, na južni steni. | <ul style="list-style-type: none"><li>• sivkast omet;</li><li>• starejši omet</li><li>• ni poslikave</li></ul> | | |

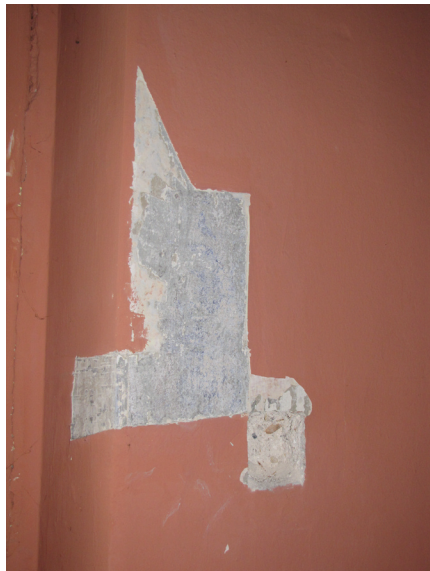
| POROČILO O SONDIRANJU POSLIKAV - Sonde v nadstropju 1 | | | | |
|---|---|---|---|---|
| III, J, 5 | Sonda je bila izdelana v prostoru III, na južni steni. | <ul style="list-style-type: none"><li>• več plasti beležev;</li><li>• kobalt modra barva na sivem ozadju;</li><li>• sivkast omet;</li><li>• starejši omet</li></ul> | | |
