# KONSERVATORSKI NAČRT

**Smlednik - Dvorec Valburga**

## **POROČILO NARAVOSLOVNIH PREISKAV**

Gradivo za pripravo rekonstrukcije oken in vrat v slavnostni  
dvorani dvorca

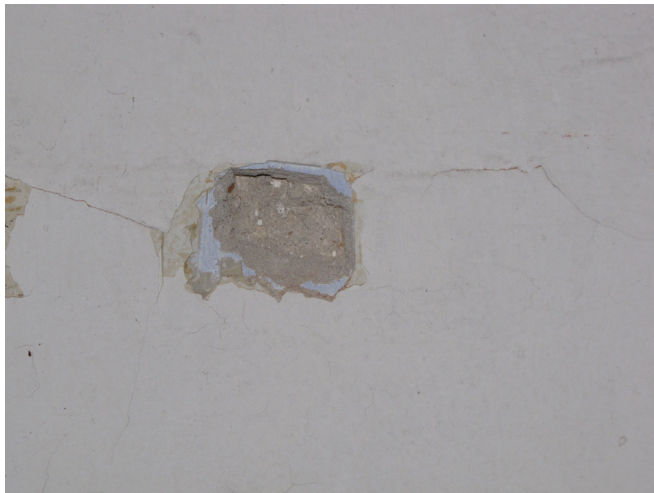
| V, Z, 4 | Sonda je bila izdelana v prostoru V, na zahodni steni. | <ul style="list-style-type: none"><li>• več plasti beležev;</li><li>• novejši sivkast omet;</li><li>• starejši omet</li></ul> | | <div>Nadstropje 1</div> <div>VI, S, 1</div> <div>V, V, 5</div> <div>V, Z, 4</div> | |

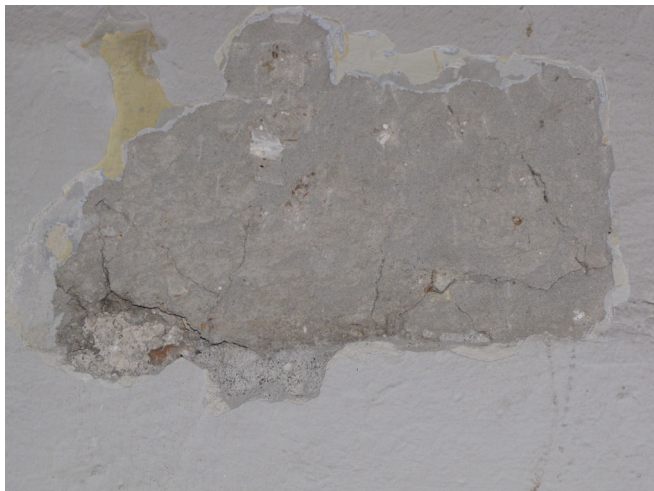
| V, V, 5 | Sonda je bila izdelana v prostoru V, na vzhodni steni. | <ul style="list-style-type: none"><li>• več plasti beležev;</li><li>• novejši sivkast omet;</li><li>• starejši omet</li></ul> | | | |

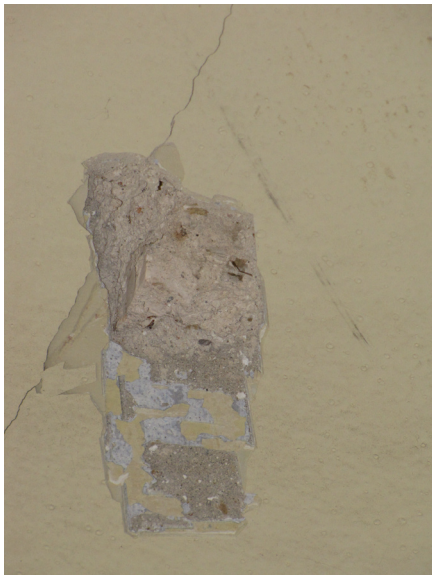
| VI, S, 1 | Sonda je bila izdelana v prostoru V, na severni steni. | <ul style="list-style-type: none"><li>• več plasti beležev;</li><li>• novejši sivkast omet;</li><li>• starejši omet</li></ul> | | | |

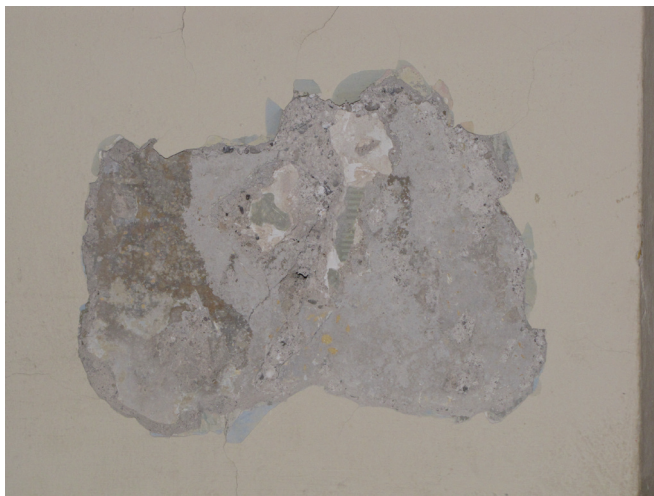
| | | | | | | | | | | | | | | | | | | | | | | | | | | | | | | | | | | | | | | | |
| VII, S, 1 | Sonda je bila izdelana v prostoru VII, na severni steni. | <ul style="list-style-type: none"><li>• več plasti beležev;</li><li>• novejši sivkast omet;</li><li>• modro zelena poslikava izvedena z valjčkom;</li><li>• sivkast omet;</li><li>• starejši omet</li></ul> |

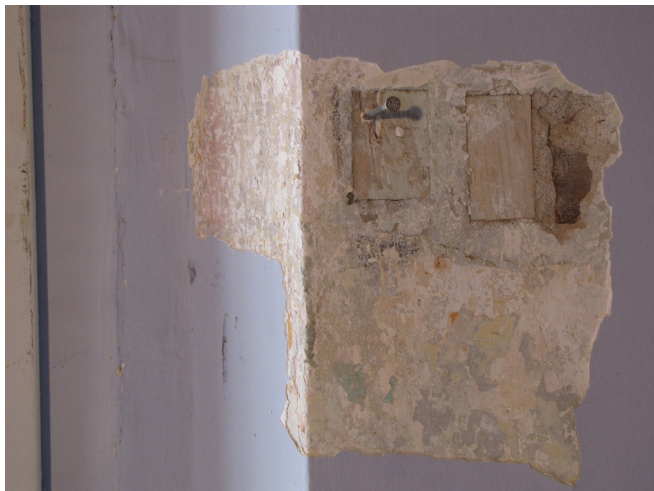
<div>VIIIa, J, 1</div> <div>VIIIa, Z, 2</div> <div>VII, Z, 5</div> |          |  |                   |     |                                                        |  |                               |     |            |                                                                                                                                                     |             |  |             |                                       |      |  |              |                                      |              |                               |         |                                |                        |       |           |  |                |        |  |  |       |  |  |    |            |                                        |                     |  |
| VIIIa, J, 1 | Sonda je bila izdelana v prostoru VIIIa, na južni steni. | <ul style="list-style-type: none"><li>• več plasti beležev;</li><li>• zeleno modra barva, svetlo rožnata barva v okenski in vratni špaleti, kjer je poslikava prekrita le z več plastmi beleža;</li><li>• sivkast omet;</li><li>• starejši omet</li></ul> |

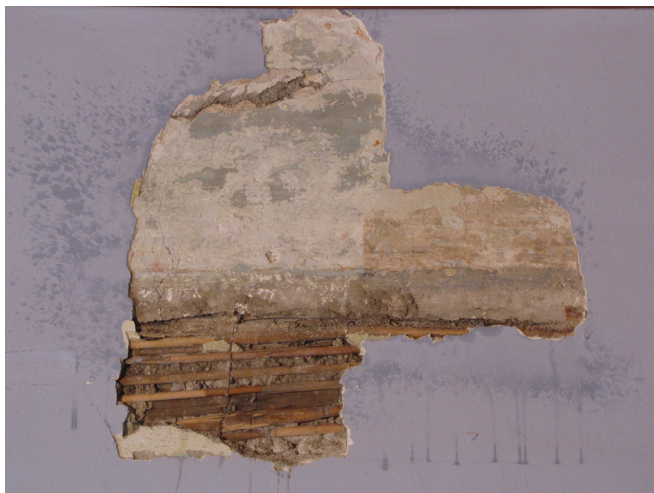
| | | | | | | | | | | | | | | | | | | | | | | | | | | | | | | | | | | | | | | |
| VIIIa, Z, 2 | Sonda je bila izdelana v prostoru VIIIa, na zahodni steni. | <ul style="list-style-type: none"><li>• več plasti beležev;</li><li>• zeleno modra barva, svetlo rožnata barva v okenski in vratni špaleti, kjer je poslikava prekrita le z več plastmi beleža;</li><li>• sivkast omet;</li><li>• starejši omet</li></ul> |

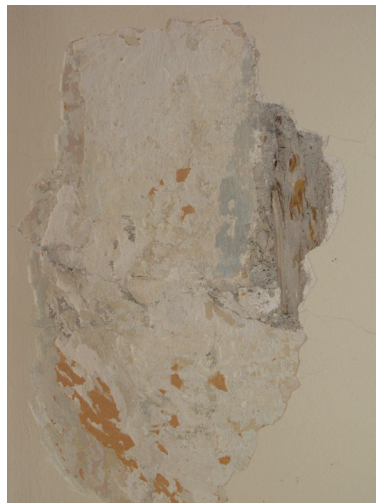
| VIIIc, V, 2 | Sonda je bila izdelana v prostoru VIIIc, na vzhodni steni. | <ul style="list-style-type: none"><li>• več plati beležev;</li><li>• tanka plast sivega ometa;</li><li>• zeleno modra barva;</li><li>• sivkast omet;</li><li>• starejši omet</li></ul> | | <div>Nadstropje 1</div> | |

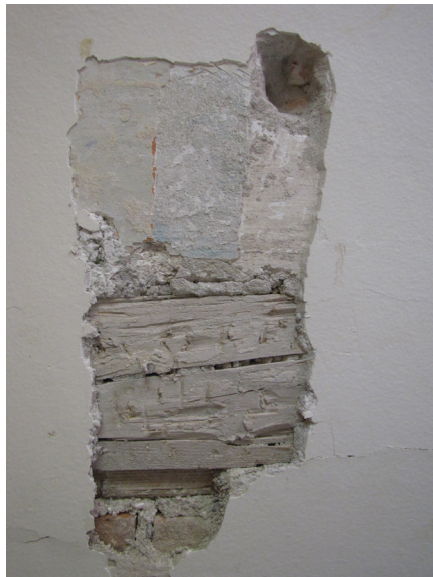
| VIIIc, V, 3 | Sonda je bila izdelana v prostoru VIIIc, na vzhodni steni. | <ul style="list-style-type: none"><li>• več plati beležev;</li><li>• tanka plast sivega ometa;</li><li>• zeleno modra barva;</li><li>• sivkast omet;</li><li>• starejši omet</li></ul> | | | |

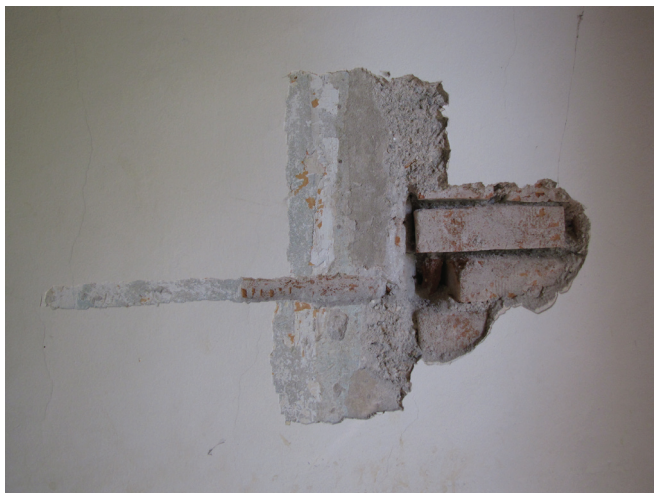
| VIIIc, V, 4 | Sonda je bila izdelana v prostoru VIIIc, na vzhodni steni. | <ul style="list-style-type: none"><li>• več plati beležev;</li><li>• tanka plast sivega ometa;</li><li>• zeleno modra barva;</li><li>• sivkast omet;</li><li>• starejši omet</li></ul> | | | |

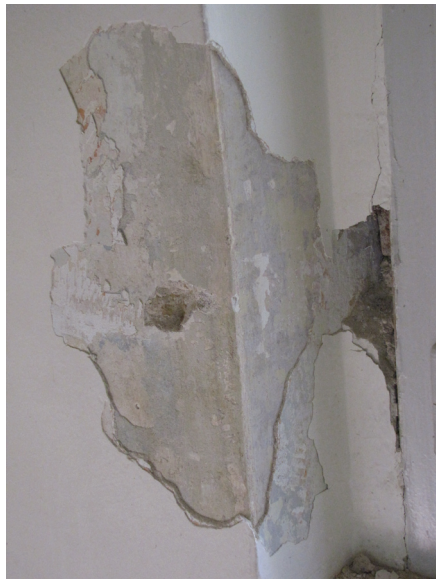
| | | | | | | | | | | | | | | | | | | | | | | | | | | | | | | | | | |
| VIIIc, J, 6 | Sonda je bila izdelana v prostoru VIIIc, na južni steni. | <ul style="list-style-type: none"><li>• več plati beležev;</li><li>• tanka plast sivega ometa;</li><li>• zeleno modra barva;</li><li>• sivkast omet;</li><li>• starejši omet</li></ul> |

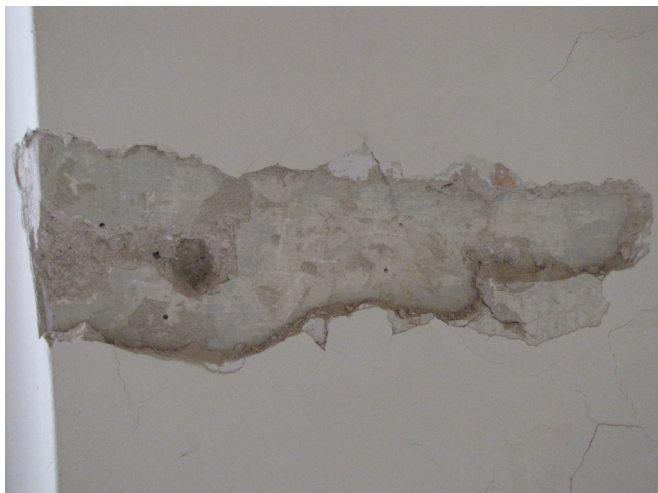
| | | | | | | | | | | | | | | | | | | | | | | | | | | | | | | | | | | |
| VIIIc, J, 7 | Sonda je bila izdelana v prostoru VIIIc, na južni steni. | <ul style="list-style-type: none"><li>• več plati beležev;</li><li>• tanka plast sivega ometa;</li><li>• zeleno modra barva;</li><li>• sivkast omet;</li><li>• starejši omet</li></ul> |

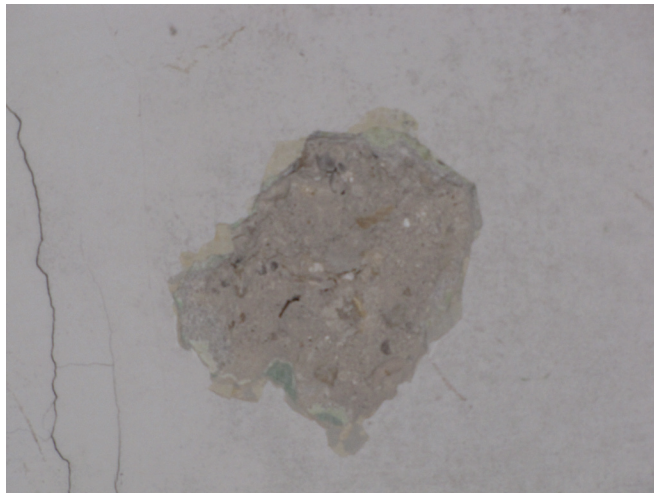
| XVI, J, 7 | Sonda je bila izdelana v prostoru XVI, na južni steni. | <ul style="list-style-type: none"><li>• več plasti beležev;</li><li>• novejši sivkast omet;</li><li>• starejši omet</li></ul> | | <div>Nadstropje 1</div> <div>XVI, J, 7</div> <div>XVI, Z, 8</div> <div>XVI, Z, 9</div> | |

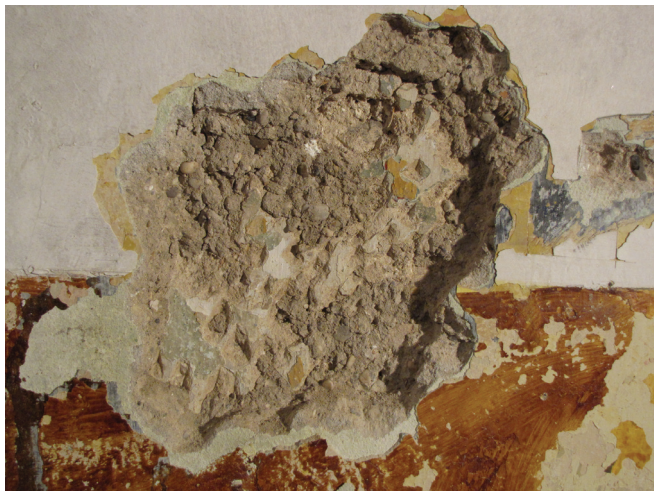
| XVI, Z, 8 | Sonda je bila izdelana v prostoru XVI, na zahodni steni. | <ul style="list-style-type: none"><li>• več plasti beležev;</li><li>• novejši sivkast omet;</li><li>• rumeno oker poslikava z borduro iz rdečih trikotnikov ter s svetlo in temno rožnato barvo v spodnjem delu;</li><li>• zelena poslikava s črno rdečimi spiralami v spodnjem delu, ter s sivim spodnjim delom s tremi tankimi črnimi črtami v zgornjem delu, ki je pošprican z rdečo in zeleno barvo;</li><li>• starejši omet</li></ul> | | | |

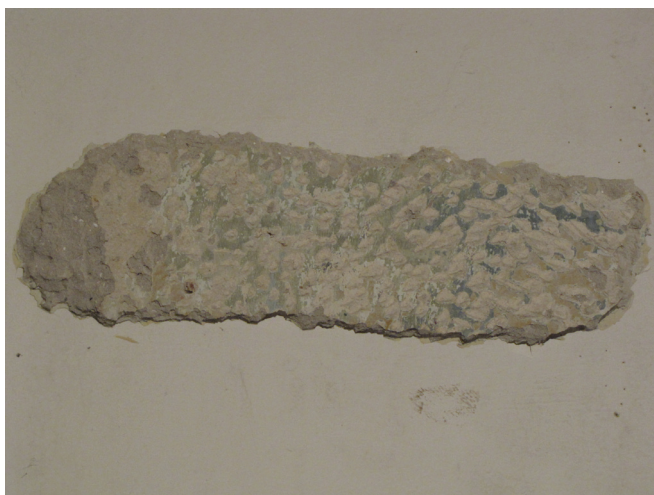
| XVI, Z, 9 | Sonda je bila izdelana v prostoru XVI, na zahodni steni. | <ul style="list-style-type: none"><li>• več plasti beležev;</li><li>• novejši sivkast omet;</li><li>• rumeno oker poslikava z borduro iz rdečih trikotnikov ter s svetlo in temno rožnato barvo v spodnjem delu;</li><li>• zelena poslikava s črno rdečimi spiralami v spodnjem delu, ter s sivim spodnjim delom s tremi tankimi črnimi črtami v zgornjem delu, ki je pošprican z rdečo in zeleno barvo;</li><li>• starejši omet</li></ul> | | | |
